Vassbrønner i Bjerkreim

Av Paul Tengesdal 2026

Konstruksjonen av et vassbrønnhus

Konstruksjon av selve vassbrønnen

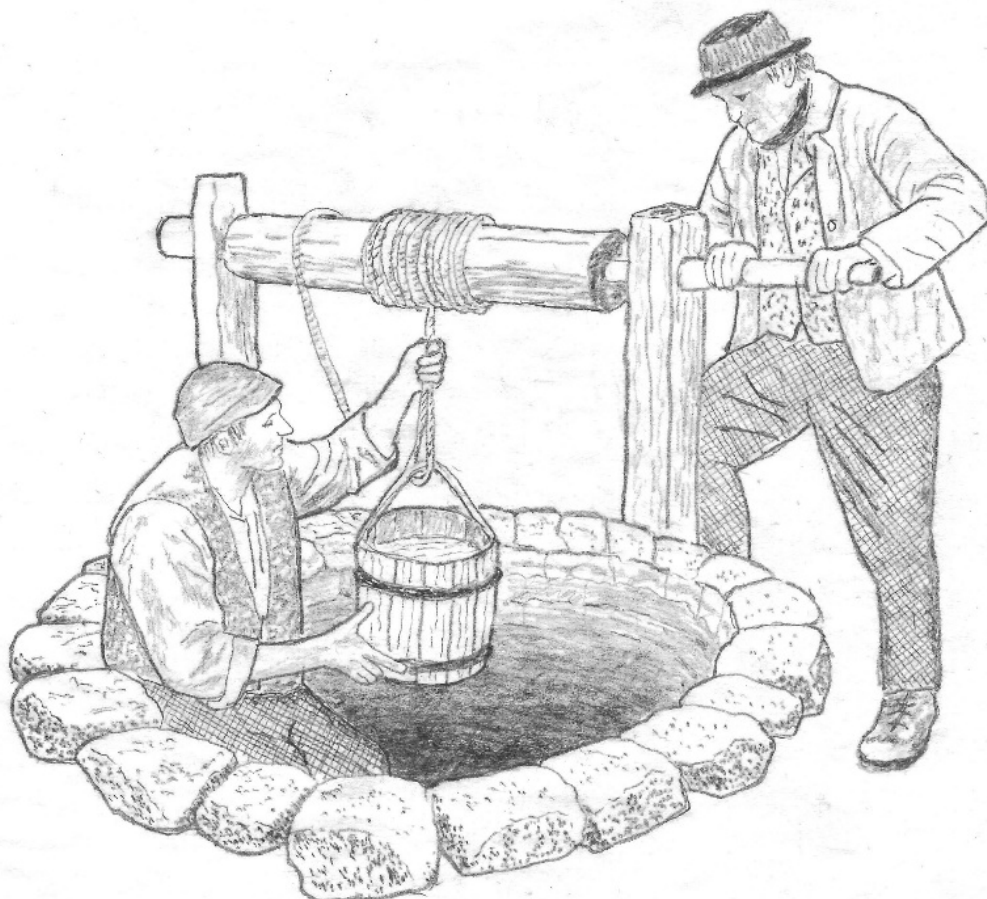
To personer som lager en brønn i Bjerkreim i 1850-åra. Tegning: Paul Tengesdal

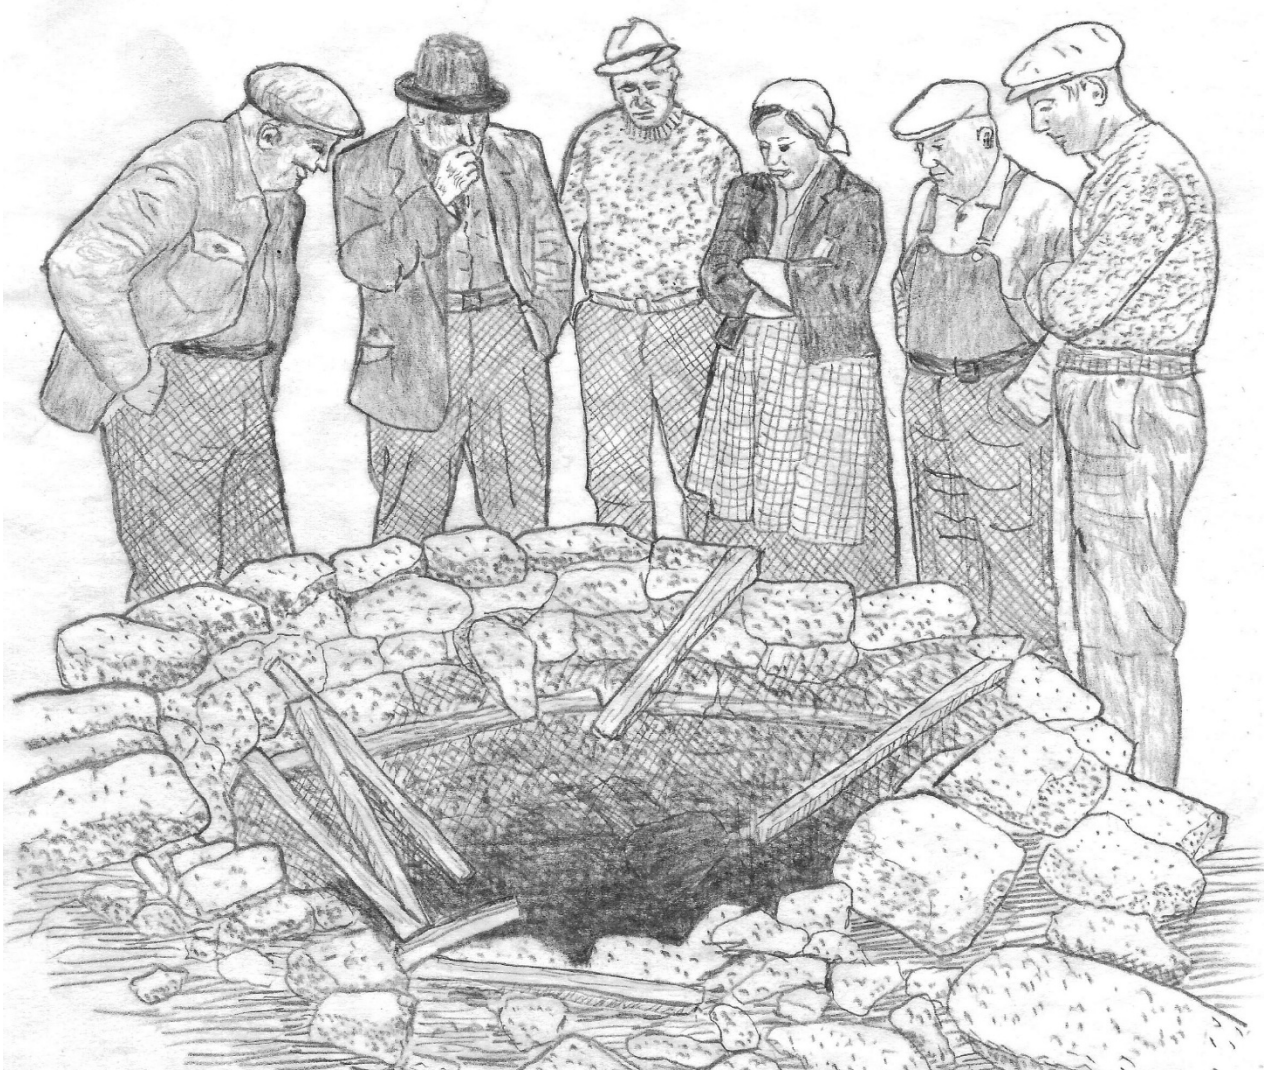
En brønn er rast sammen i 1950 årene, og flere bjerkreimsbuer lurte på hva som nå kan gjøres. Tegning: Paul Tengedal.

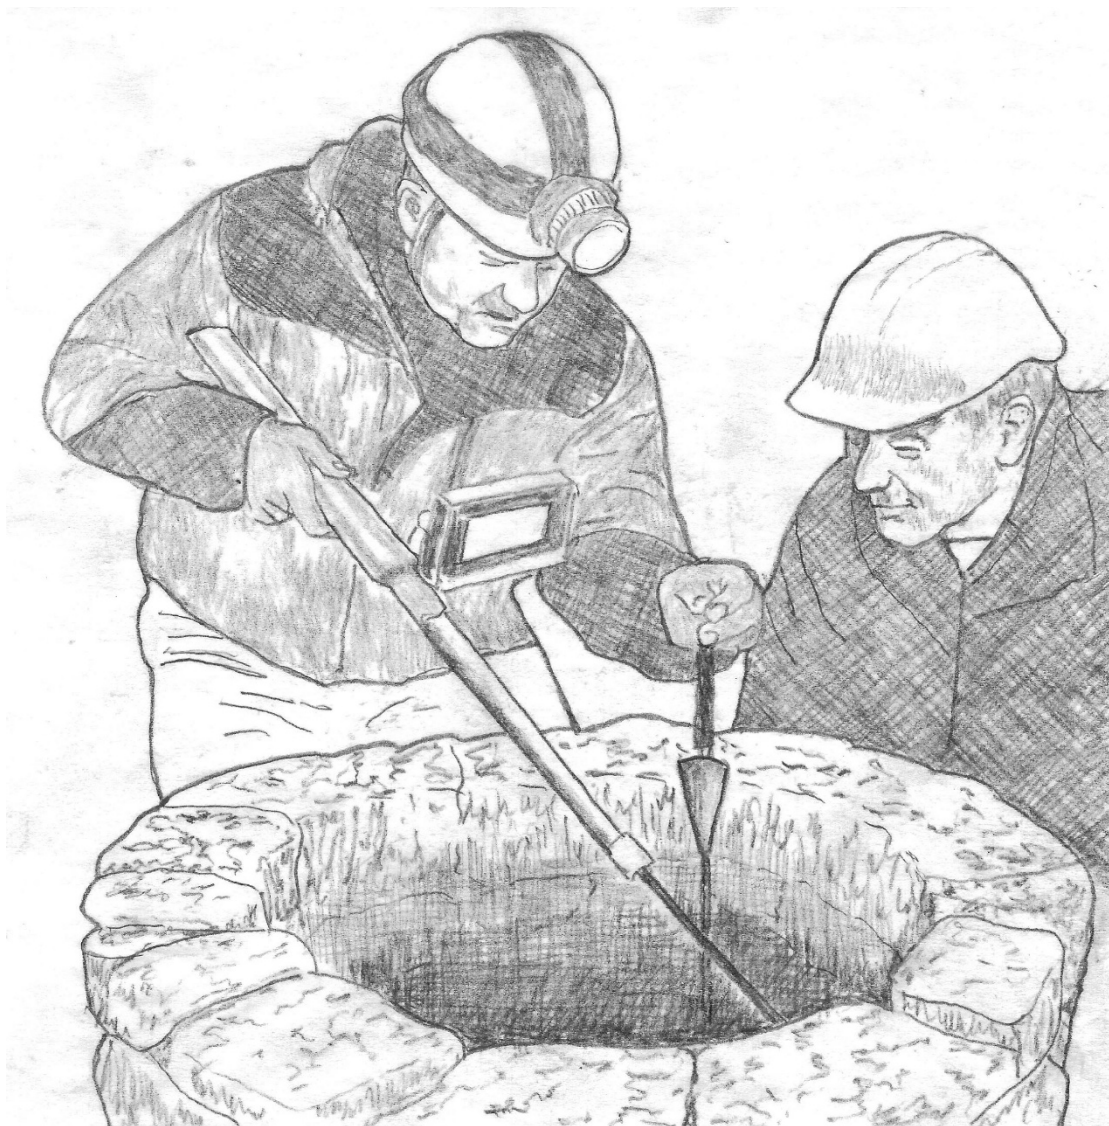
Her blir en gammel brønn undersøkt for om den er sikker. Tegning: Paul Tengesdal.

Trinn 1 – Tilstandsvurdering (uten å røre noe)

- Er brønnen **rund eller oval**?
- Har steinene **forskjøvet seg**?
- Mangler det steiner i veggen?
- Er det:
 - grumsete vann etter regn
 - sand i bunnen
 - synlige hulrom bak stein

- Inspeksjonskamera på stang
- Kraftig lykt
- Lodd for å sjekke dybde og skjevhet

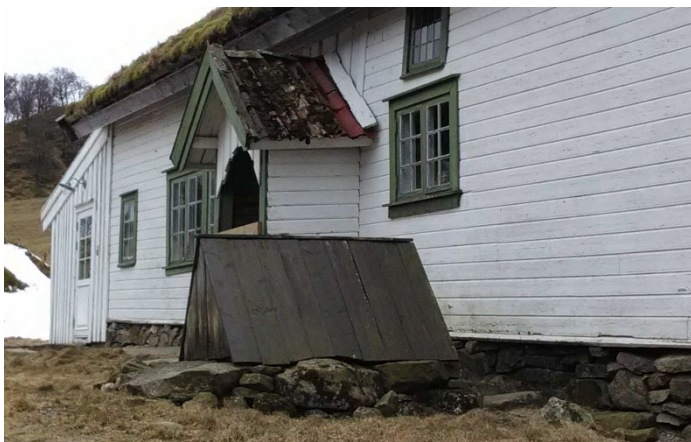
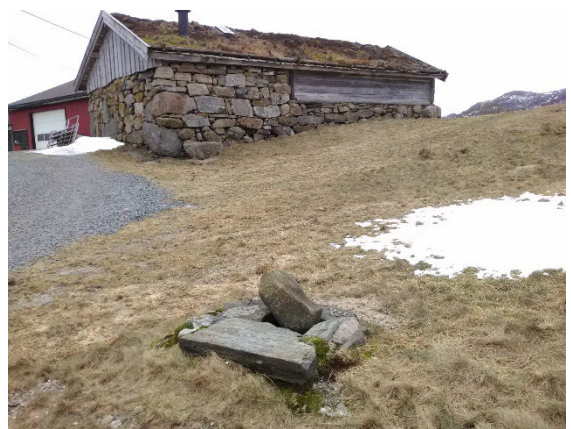
Brønner i Åsen

I Åsen-tunet er det to gamle brønner. Begge er godt 1,5 meter dype. Brønnen til høyre er eldst, og viser det gamle steinfjøset i bakgrunnen. Dette har stått på samme stedet siden 1600-tallet. Bolighuset som står der i dag, ble bygget i 1710. Etter hvert fikk de problemer med forurensing av drikkevannet i den gamle brønnen, som skyldte avrenning fra fjøset – Og de bygget en ny brønn like inntil husveggen. Foto: Paul Tengedal.

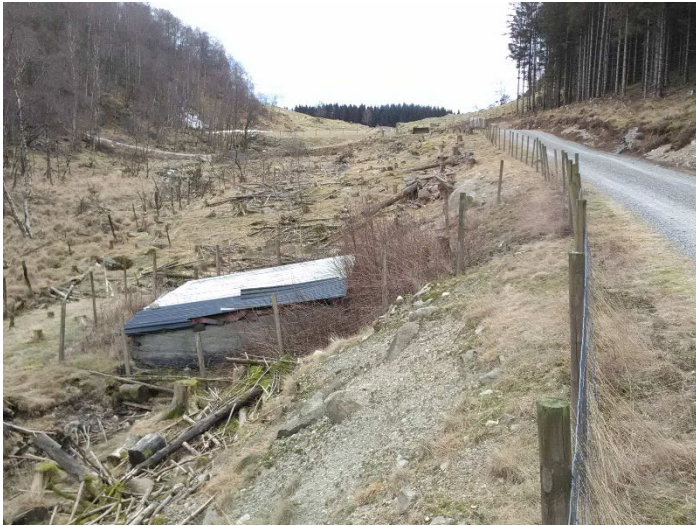
Brønnen for ysteriet på Fjermedal

Det ble bygget nytt ysteri på Fjermedal i 1909. Da trengte de en sikker vannkilde med mye godt drikkevann, sommer som vinter. Under Liabakken fant de en oppkomskilde med vannet de trengte. **Derfra måtte de grave en 6 – 700 meters grøft frem til meieritomta på Fjermedal.** De la ned stålrør og satte opp en firkantet betongbrønn med tak over. Foto: Paul Tengesdal.
